## 点検のお願い

**事故車種** 2010年4月販売、F-20S 2010年モデル ライトグリーン

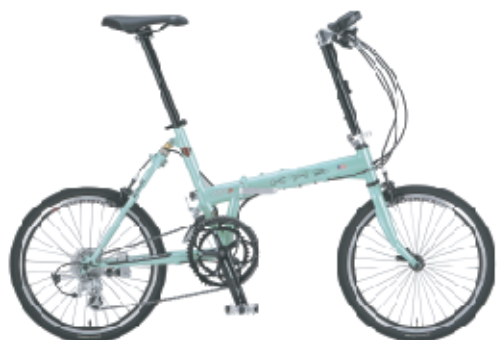
F-20S ライトグリーン(事故同型車)

**事故原因** 今回の原因はヒンジ部、ヒンジアジャストボルト部の緩みと、部分的不完全な溶接の2つの原因から発生したと考えられます。  
(事故商品は通常商品の溶接状態より劣っており、その原因については現在調査中です。)

■2010年発売 F-20S 2010年モデルの事故車と同ロット生産分について、フレーム部にひび、割れ、がたつき等がないかご確認ください。不具合が有る場合は使用を中止しお買い上げ販売店に連絡ください。

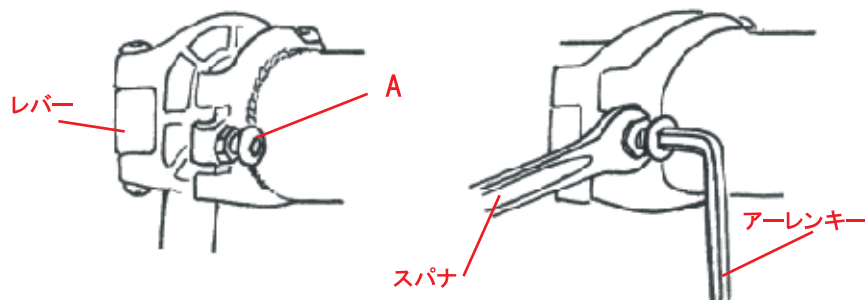
レバー部の調整方法 (レバーのしまり具合が緩い場合)

- ① アジャストボルト部(A)のボルト、ナットに緩みがないか確認ください。
- ② 緩みが有る場合は下記の要領で調整をお願いします。

- 1, アーレンキーを使用し矢印の方向(時計と反対方向)へ少しずつ回して、レバーを開閉させて硬さを確認しながら調整します。
- 2, 硬さの調整が出来たら、ボルトが回らないようにアーレンキーで固定したままナットを時計方向にスパナでフレームヒンジ部に押し付けるように締めて、ボルトが回らないように固定します。
