## 点検のお願い

**事故車種** 2010年4月販売、F-20S 2010年モデル ライトグリーン

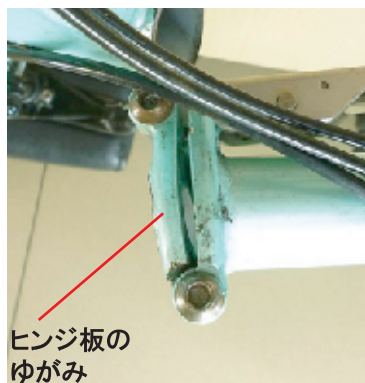
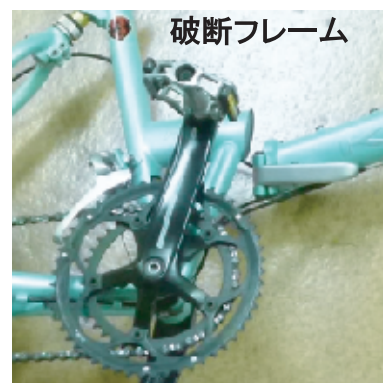
**事故原因** 今回の原因はヒンジ部、ヒンジアジャストボルト部の緩みと、部分的不完全な溶接の2つの原因から発生したと考えられます。  
(事故商品は通常商品の溶接状態より劣っており、その原因については現在調査中です。)

■2010年発売 F-20S 2010年モデルの事故車と同ロット生産分について、フレーム部にひび、割れ、がたつき等がないかご確認ください。不具合が有る場合は使用を中止しお買い上げ販売店に連絡ください。

該当車種 : 2010年モデル F-20S  
車体NO. : U9・・・(U9から始まるモデルになります。)
